Unité de patrimoine : **CHATEAU DU CRUSSOL (ruine du)**

Adresse principale : **07-Ardèche I Saint Péray**

Date de visite : **01/12/20**

**Doc
12**

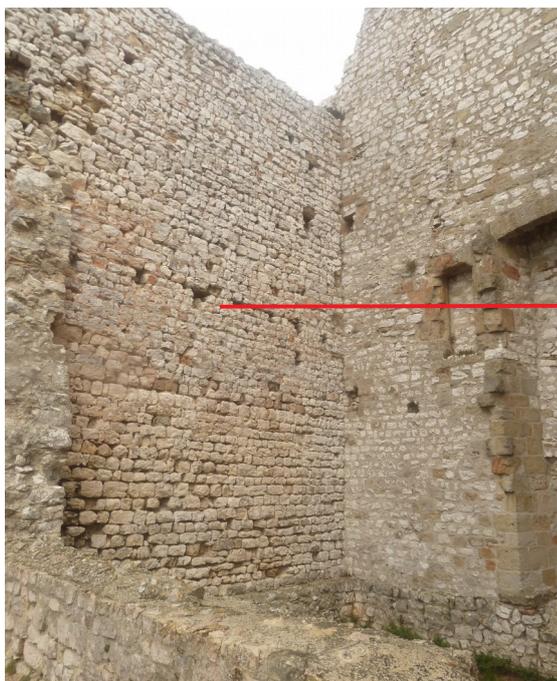
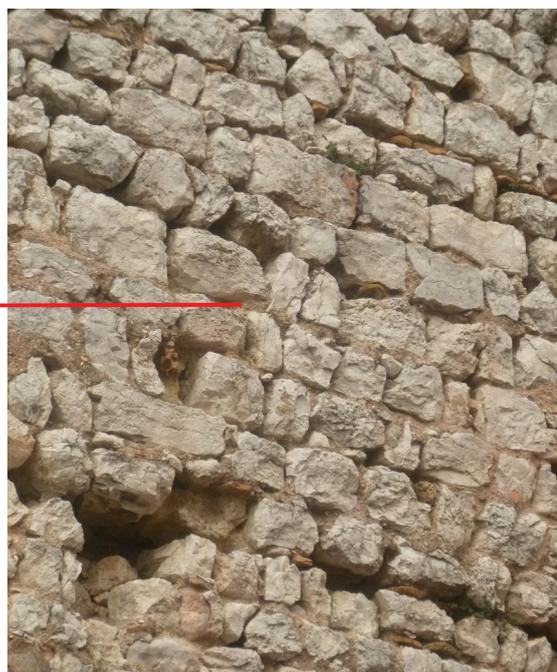
Mur Nord

Le château est réalisé en maçonnerie de moellons blancs taillés. Les joints de la paroi intérieure du mur nord disparaissent. Sur le mur sud, il y a perte de matière dans le montant situé entre les deux baies de droite. Les joints disparaissent, ce qui rend cette partie de maçonnerie très fragile.

Défaut d'entretien régulier des maçonneries.

Programmer des travaux d'entretien et de consolidation des ruines du château en concertation avec l'UDAP 07.

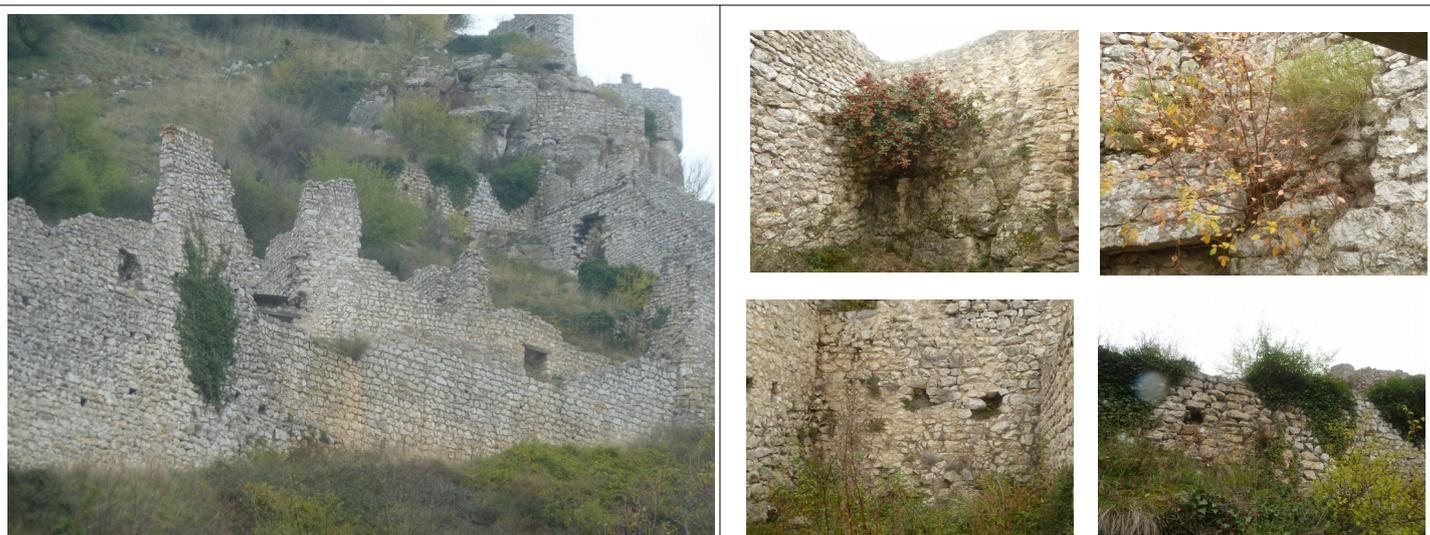
L'ensemble des ruines en abord du château semble de loin en bon état, mais il y a de nombreuses parties de maçonnerie dont les joints disparaissent et la maçonnerie se vide de son liant. Les passages sont particulièrement fragilisés.

Les végétations peuvent donner un certain charme aux ruines, mais il n'est pas souhaitable de laisser des arbres pousser directement dans la maçonnerie.

Végétations, état des murs sur le site

- Un calepinage très précis de l'état des maçonneries est à envisager pour définir une programmation de travaux de consolidation avec suppression des végétations et selon les urgences.

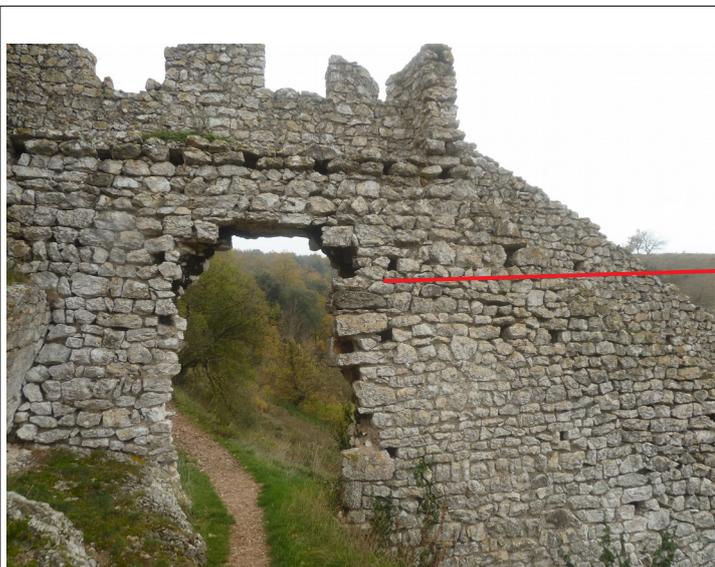
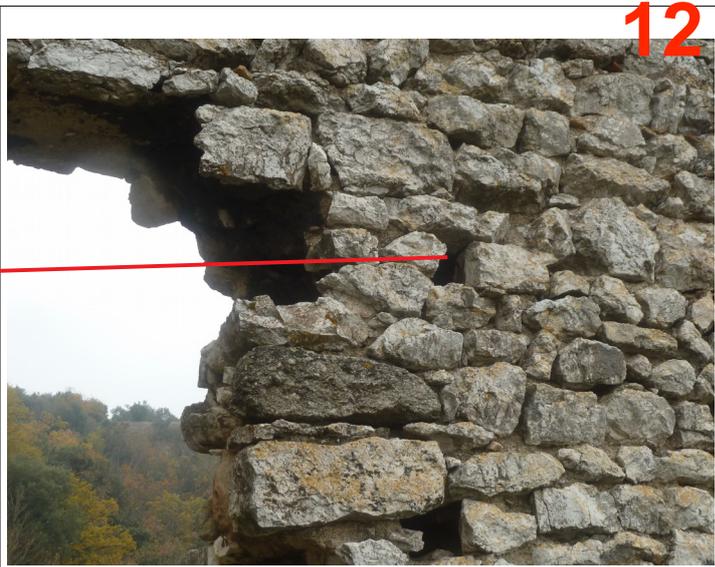
Défaut d'entretien régulier.

Porte haute, la maçonnerie se vide de son mortier

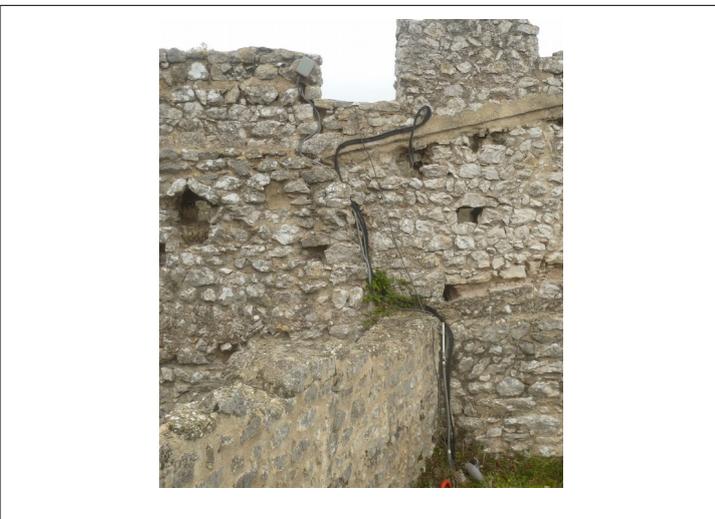
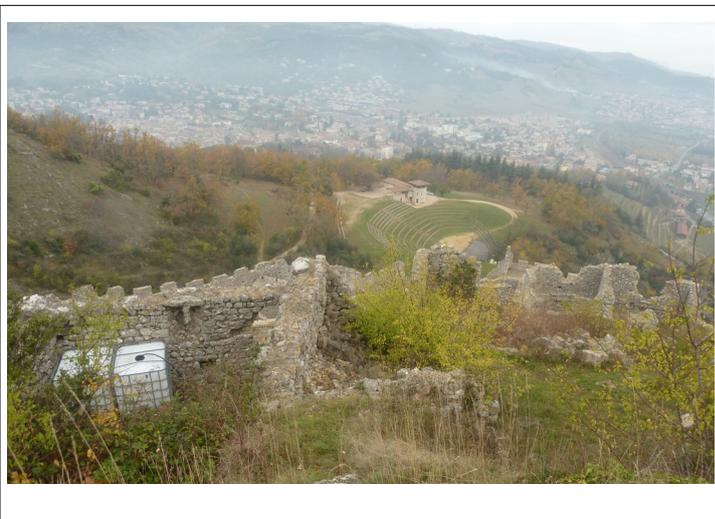
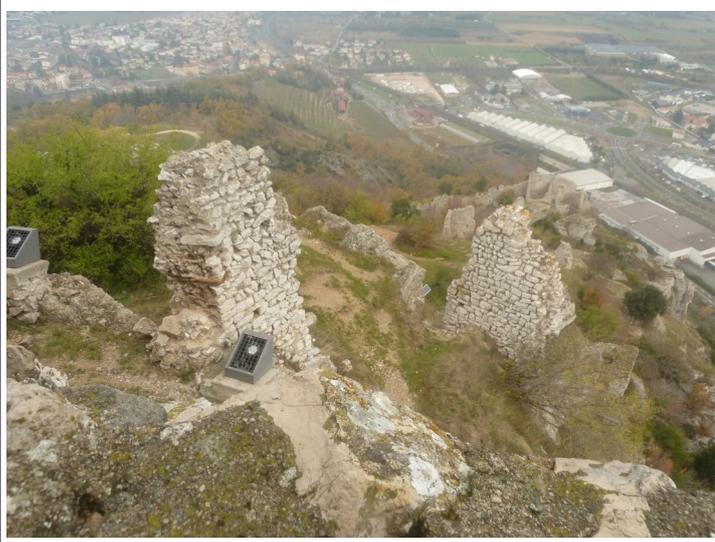
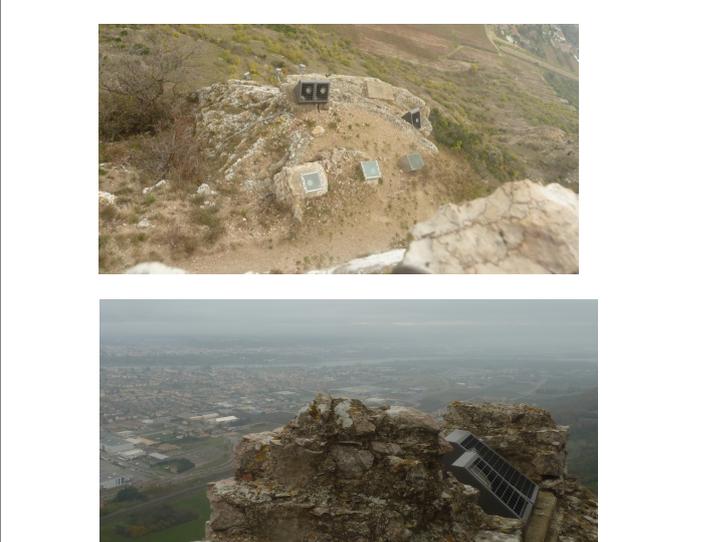
Aménagement des lieux

Les aménagements techniques sur le site, fils électriques, réserve d'eau et éclairage, ne sont pas intégrés au mieux dans le site.

- Une attention particulière doit être prise pour que les aménagements techniques soient le moins visibles possible, soit par leurs couleurs, ou leur intégration dans le site (caissons, etc...).
